**Bebauungsplan mit Grünordnung**  
 Nr. 163 "Grundschule Süd Lerchenfeld", Stadt Freising  
 Baumbestandserfassung und -bewertung

### Baumbestandsplan mit Vitalitätsbewertung

Maßstab:	1 : 1.000	Datum:	25. Juni 2024
Projekt-Nr.	270	Plan-Nr.	1.1
Plangröße:	600 mm x 350 mm	Bearbeitung:	EF

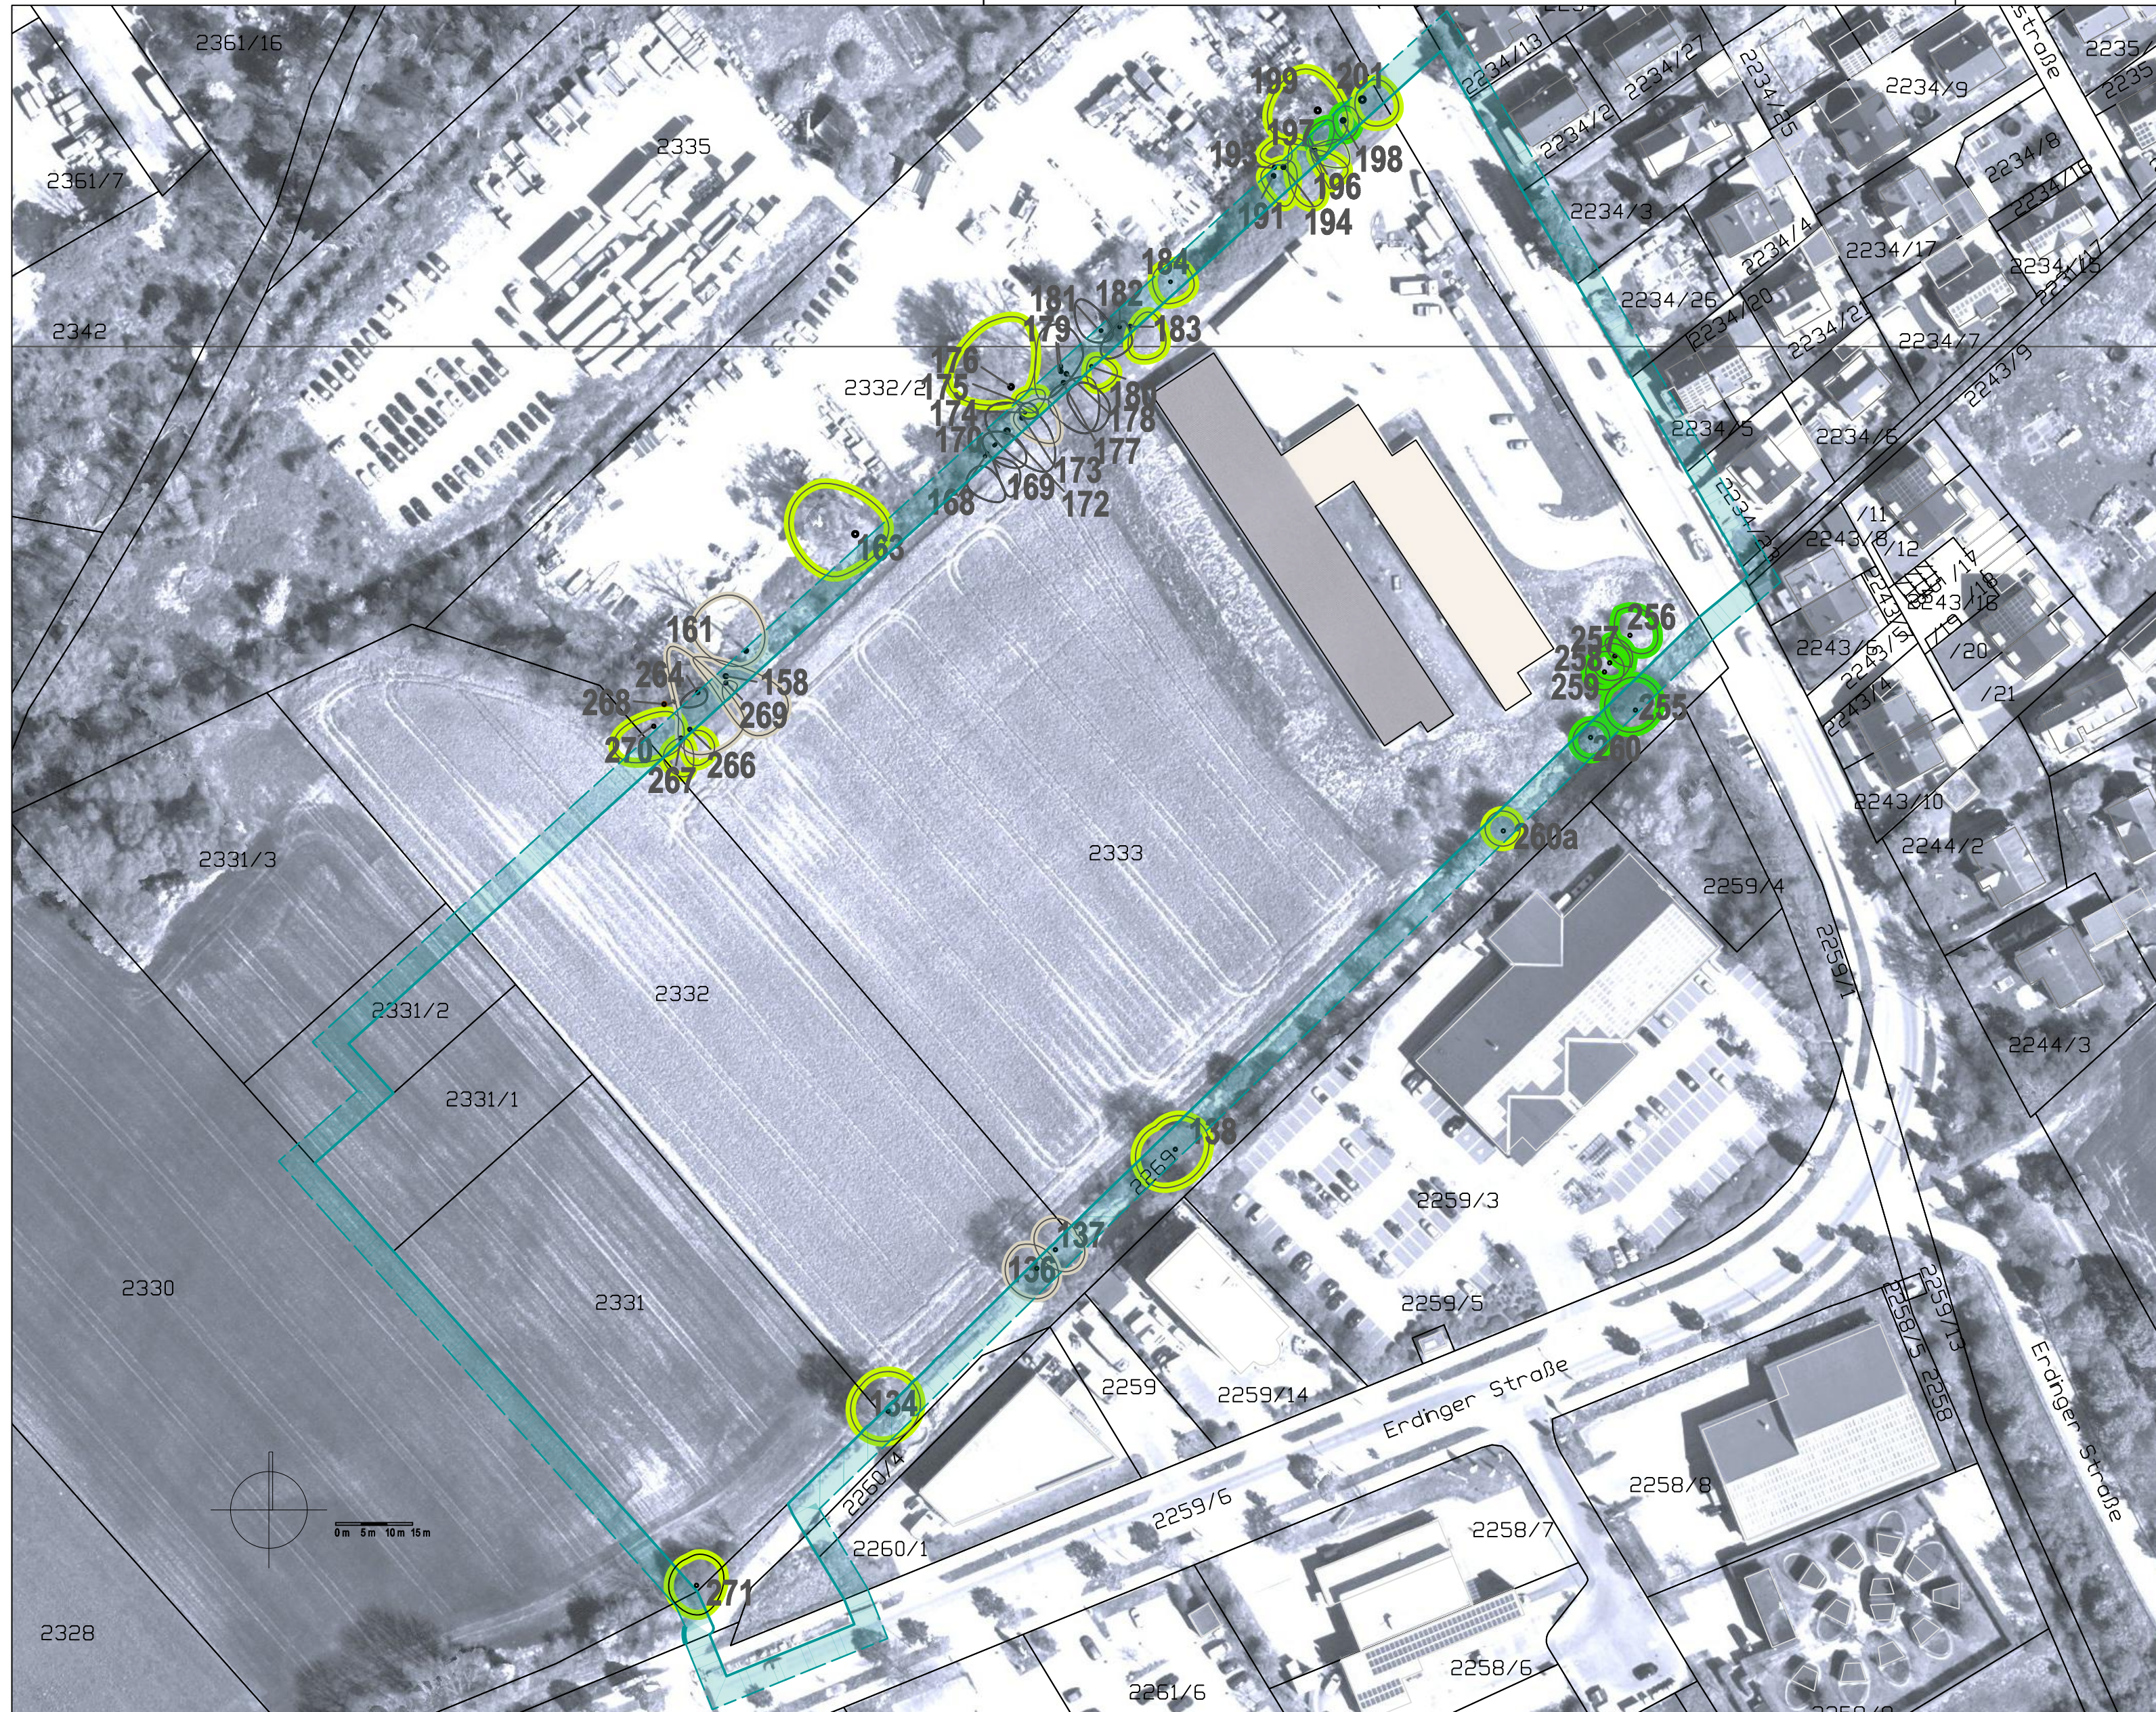
## Baumbestand und Bewertung der Vitalität \*

- Vitalitätsstufe 1, gesund bis leicht geschädigt
- Vitalitätsstufe 2, leicht bis mittelstark geschädigt
- Vitalitätsstufe 3, stark geschädigt
- Vitalitätsstufe 4, sehr stark geschädigt bis absterbend / tot
- Grenze des Geltungsbereichs des Bebauungsplan zzgl. Zone von 5 m außerhalb des Geltungsbereichs

\* Einstufung in Anlehnung an die Bewertung des Kronenzustandes der LH München, Referat Gartenbau.

Die Vitalitätseinstufung von Baumbestand auf benachbarten Privatgrundstücken erfolgte, soweit dieser vom Plangebiet oder öffentlichen Grundstücken aus einsehbar war.
